SUSTITUCIÓN DE FINALES EN UN FT-817

EA4IV Miguel Angel García Martín ea4iv@ure.es

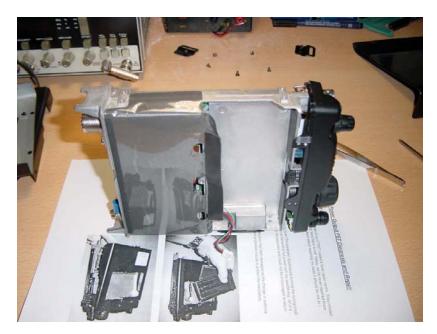
La unidad de potencia se encuentra blindada con una hoja adhesiva conductora (Foto 1). Para poder despegar esta hoja sin romperla es necesario desmontar las dos tapas del equipo.

Foto1: Lámina de blindaje de la unidad de potencia.

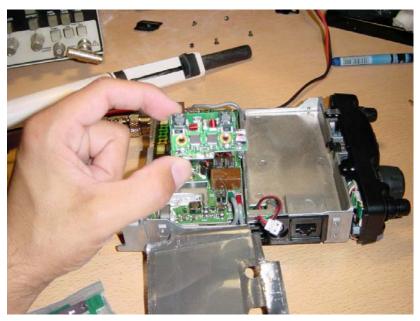
Un gran número de equipos fallan en el paso final (*blown finals*). Normalmente el problema se achaca a un mal uso al transmitir con ROE elevada o a la modificación indebida del equipo para obtener más potencia de salida. Sin embargo hay muchos usuarios que aseguran que el equipo ha fallado durante un uso normal, sin ROE elevada y con la configuración original.

Foto 4: Placa de los finales defectuosa

A pesar de que se pretenda dar idea de lo contrario, el FT-817 cuenta con una excelente protección del paso final. En caso de ROE elevada la potencia disminuye de forma radical. De hecho, si se transmite sin antena la potencia se ajusta a casi cero para no dañar el equipo. Sin embargo el FT-817 no cuenta con ninguna protección por exceso de temperatura. Que cada uno saque sus conclusiones pero me da la sensación de que los finales son más sensibles al maltrato térmico que a la ROE.

Para retirar la placa averiada el primer paso es soltar todos los cables unidos a la placa teniendo mucho cuidado de anotar la posición de cada uno. La forma más cómoda es usando una bomba de vacío para retirar el estaño de las soldaduras y luego soltando cada cable individualmente con la ayuda de unas pinzas y el soldador.

Es necesario extremar la precaución con la conexión que consiste en una lámina de cobre en lugar de un hilo rígido ya que casi no se aprecia y es fácil intentar sacar la placa sin soltarla con el consiguiente riesgo de romperla. Una vez sueltos los cables se quitan los dos tornillos y se procede a retirar la placa.

La nueva se coloca siguiendo los mismo pasos pero en sentido inverso. Es importante aplicar un poco de pasta conductora del calor en la parte inferior para facilitar la refrigeración de los finales. Yo he utilizado la silicona con plata de la que usa en informática para los disipadores de las CPU. Es tremendamente conductora del calor y facilita la refrigeración de los finales a través del chasis de aluminio.
